Case bronbemaling uit het
werkveld van de boomverzorger

Bronbemaling bij bomen

HET OUD STADHUIS IN MALDEGEM

BEPERKENDE MAATREGELEN VOOR DE INVLOED VAN EEN BRONBEMALING OP BOMEN

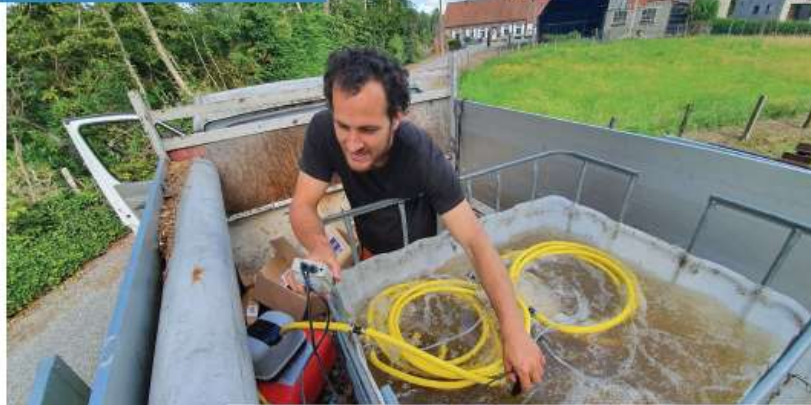
Zuurstofmetingen tijdens de beluchting.

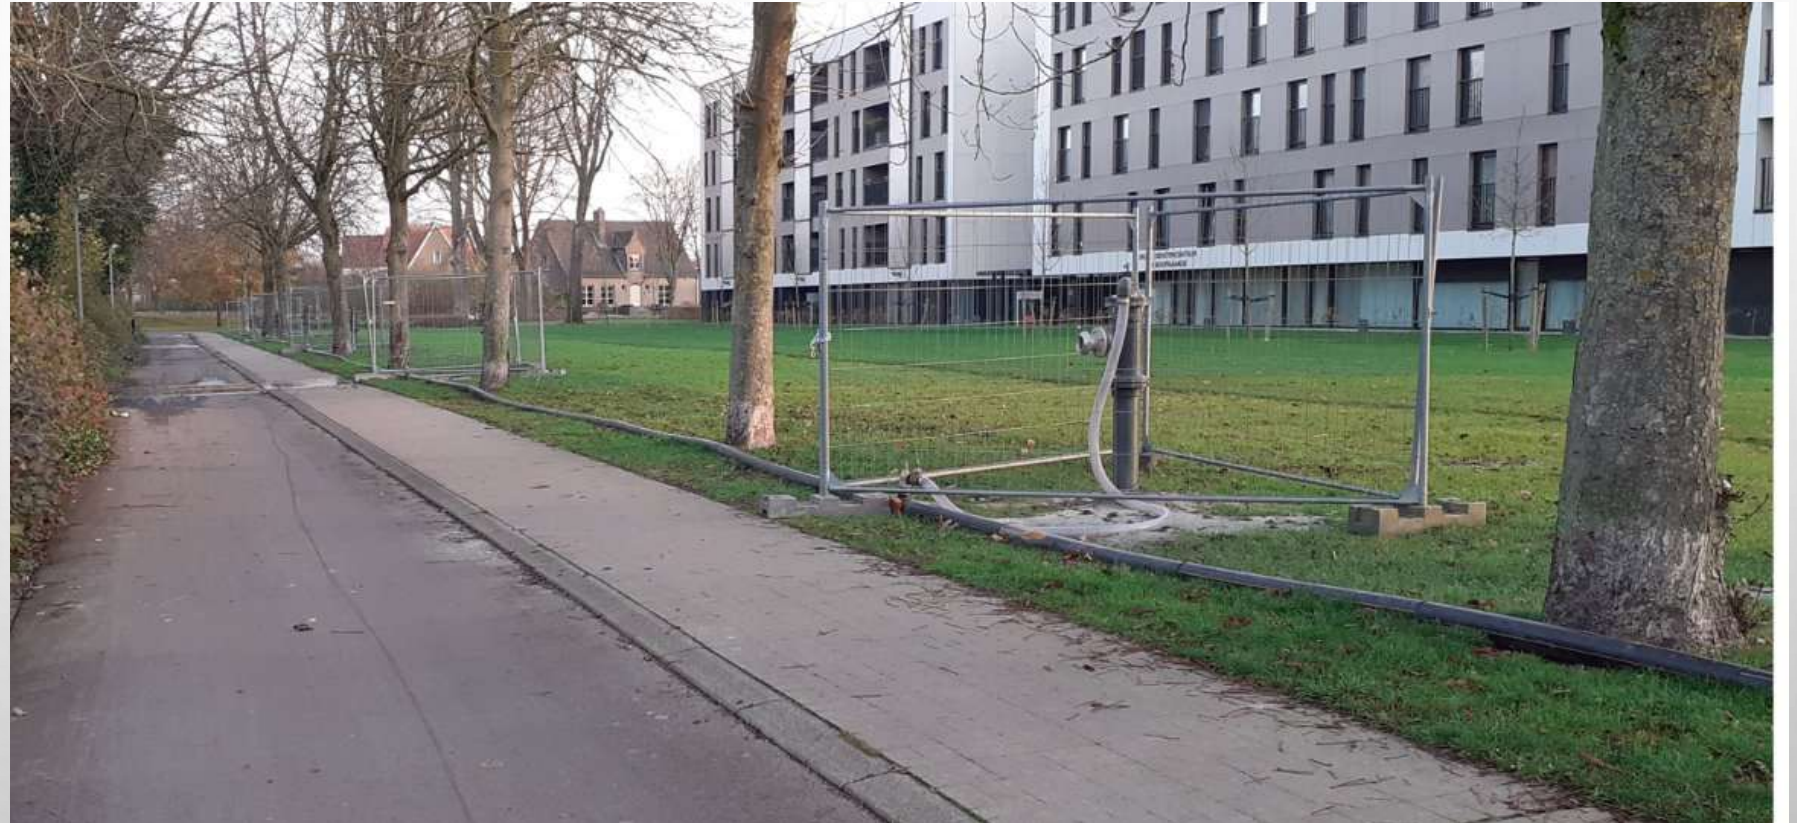
Infiltratieputten (retourbemaling)

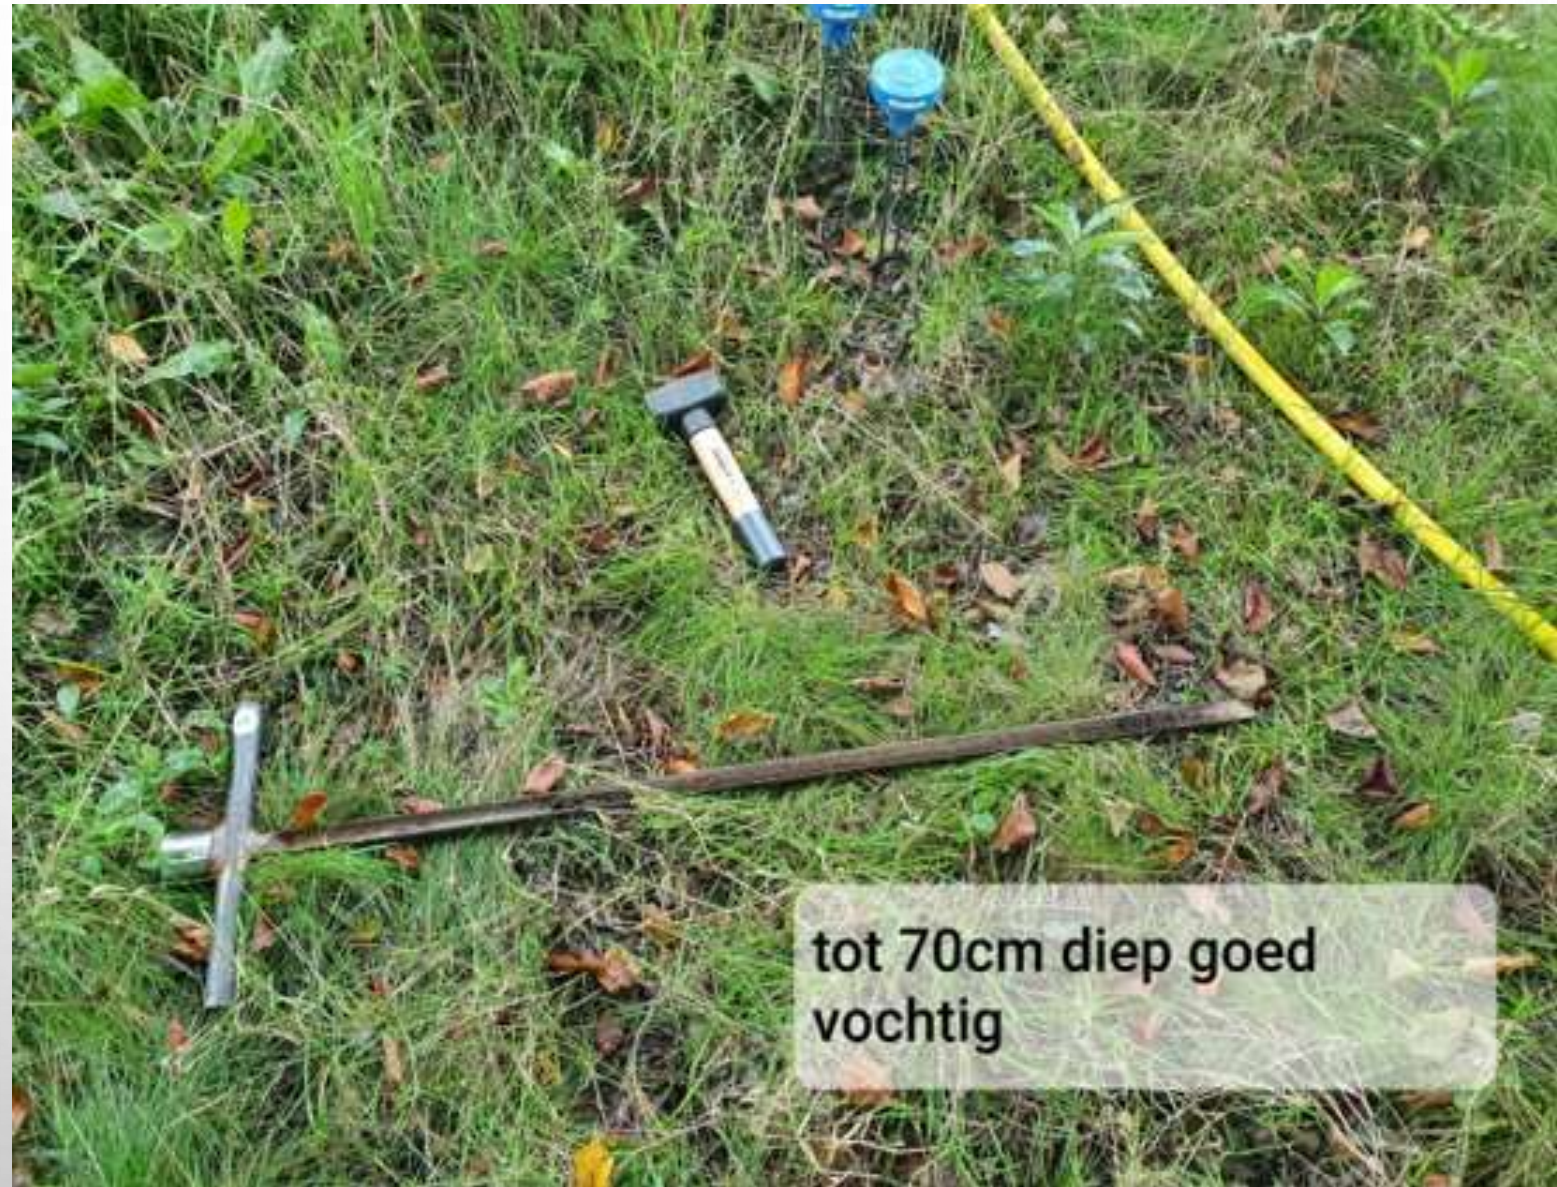
tot 70cm diep goed vochtig
