Case bronbemaling uit het werkveld van een boomverzorger

Bomen Beter Beheren vzw

Studiedag 30 april 2026

Bronbemaling bij bomen

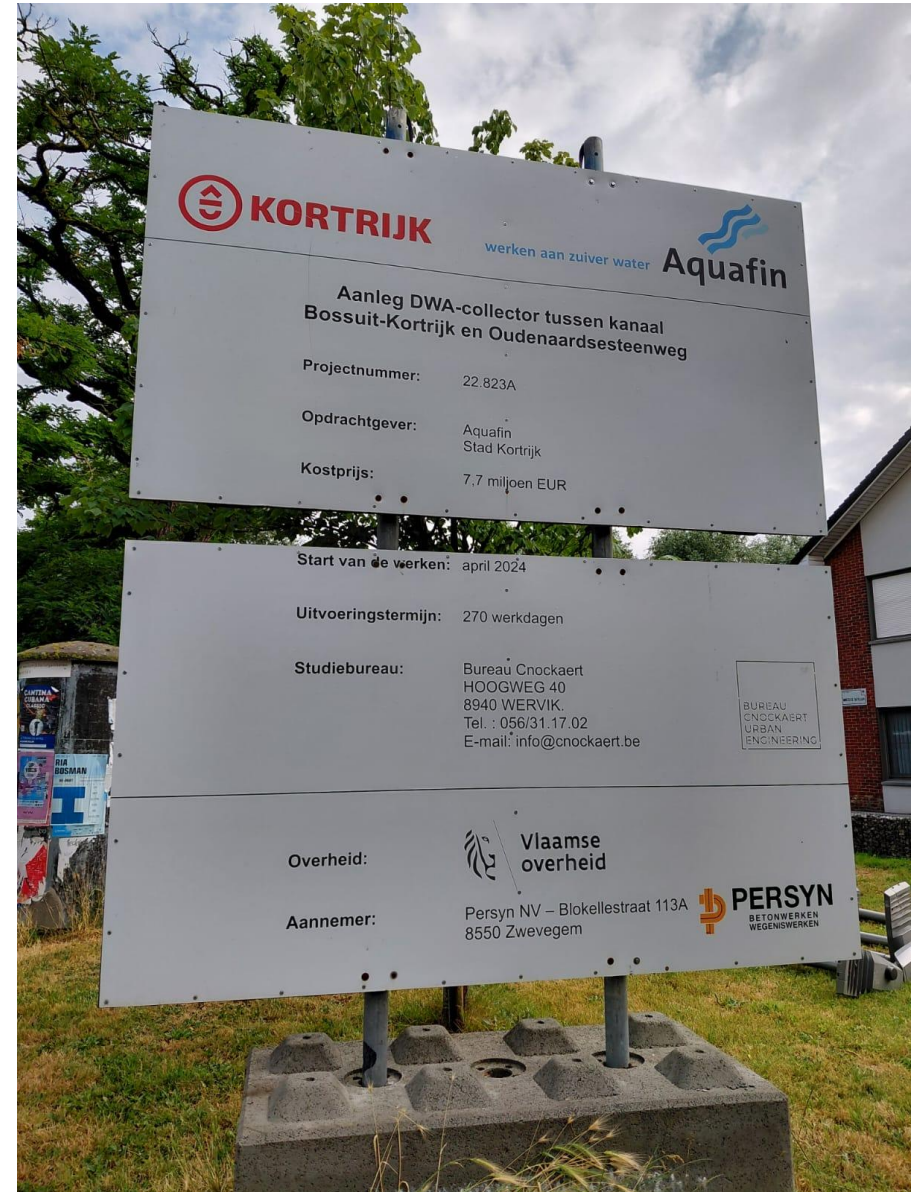
- Aanleg DWA-collector tussen kanaal Bossuit-Kortrijk en Oudenaardsesteenweg

- Bemaling in functie van wegen en rioleringswerken

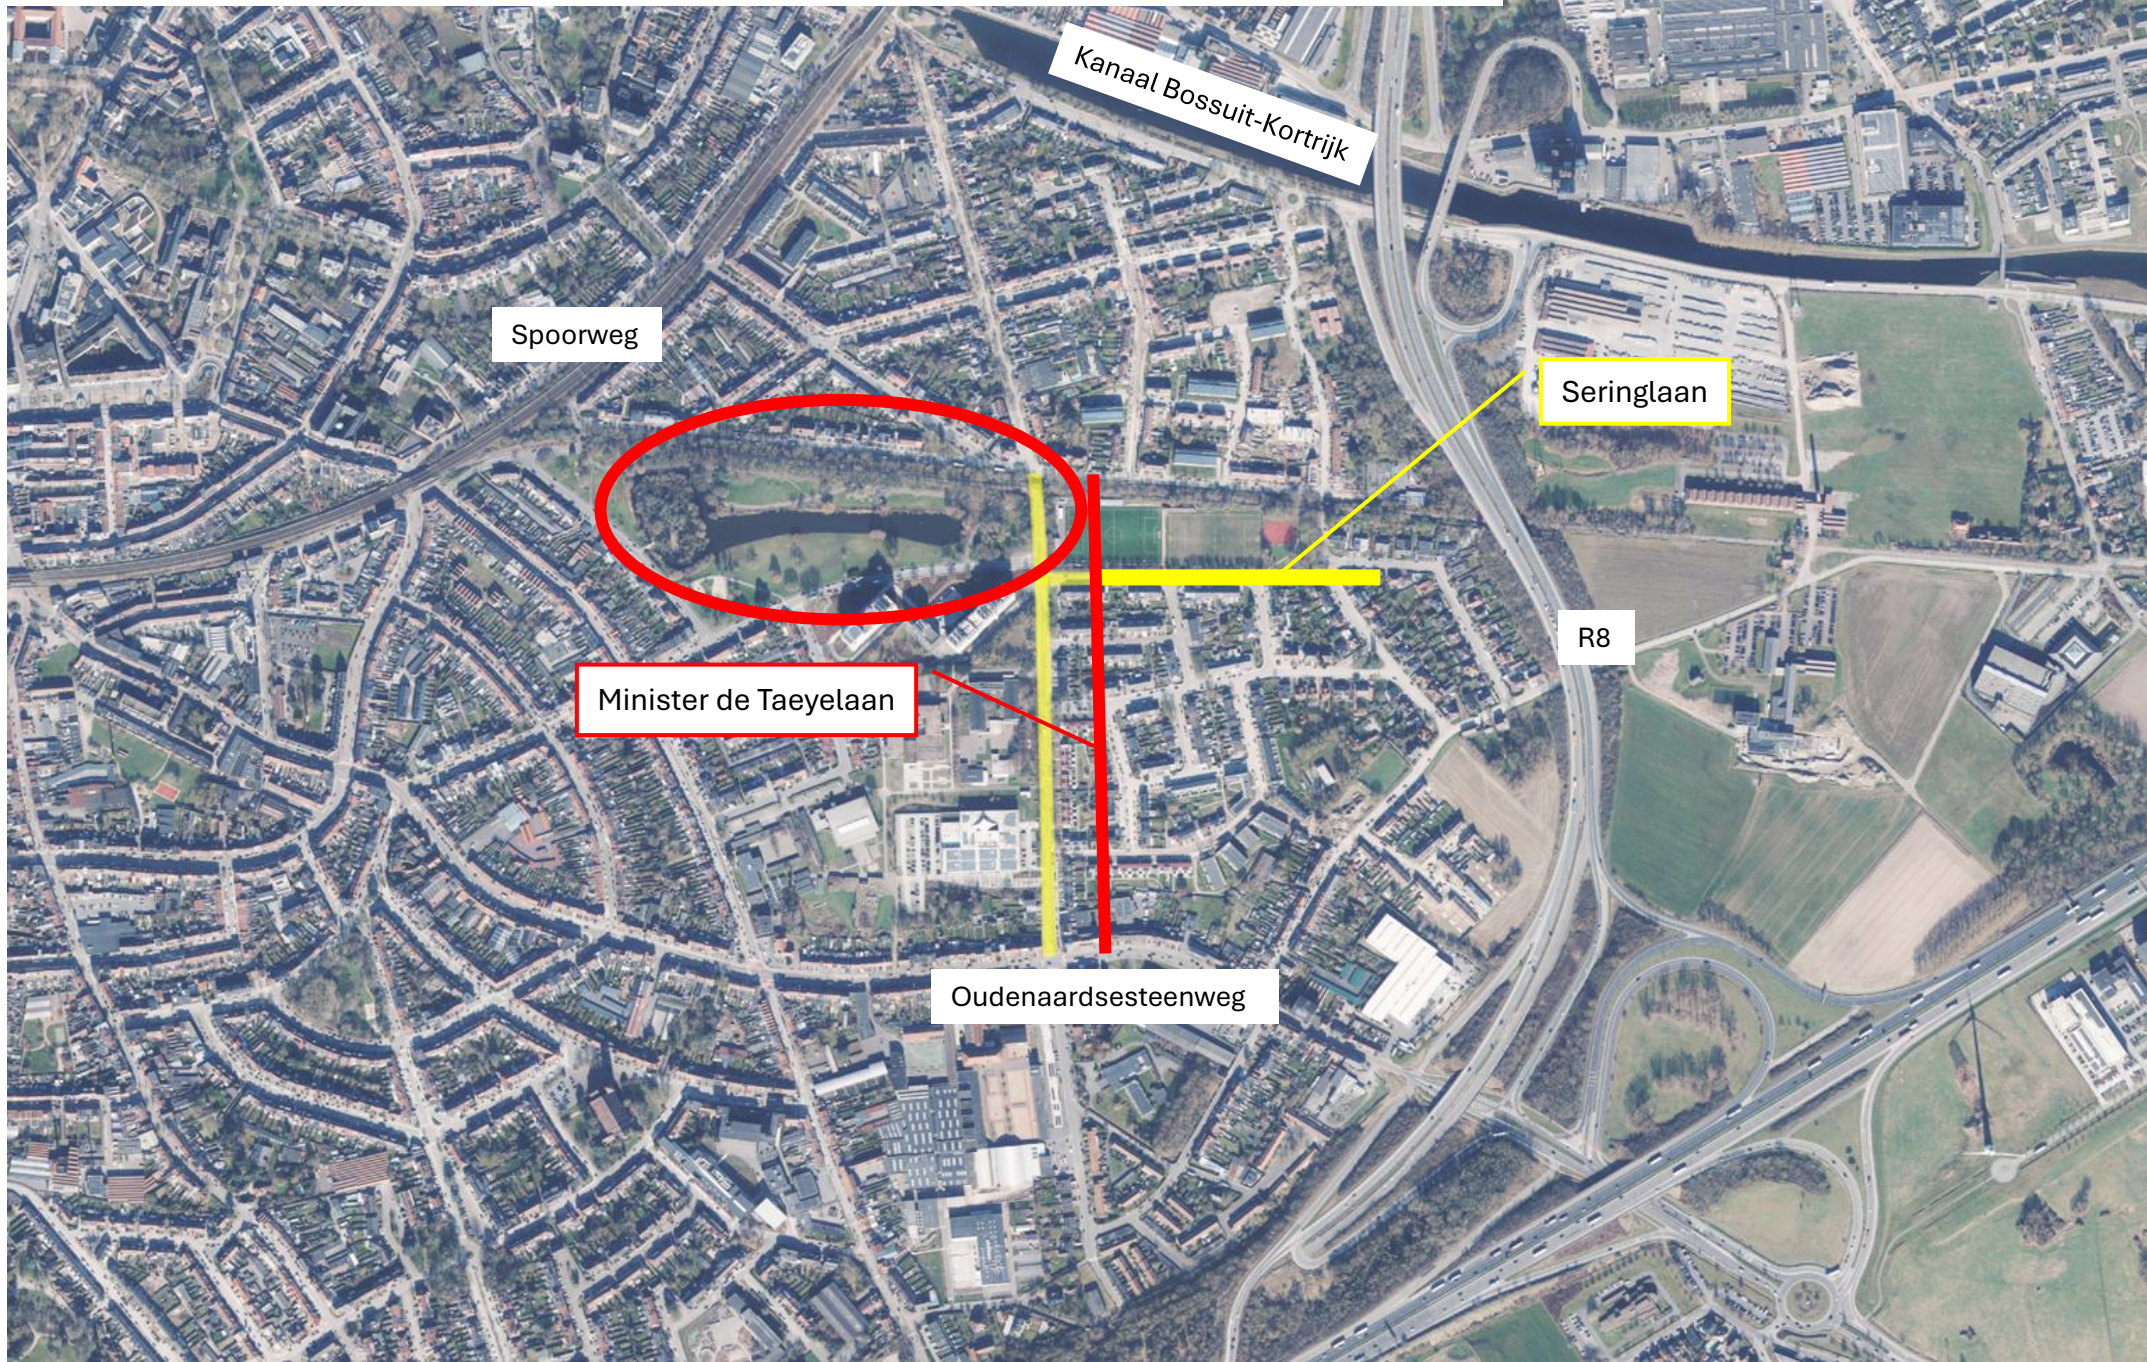
Tussen kanaal Bossuit-Kortrijk en Oudenaardsesteenweg

73 bomen Minister De Taeyelaan

141 bomen Seringlaan

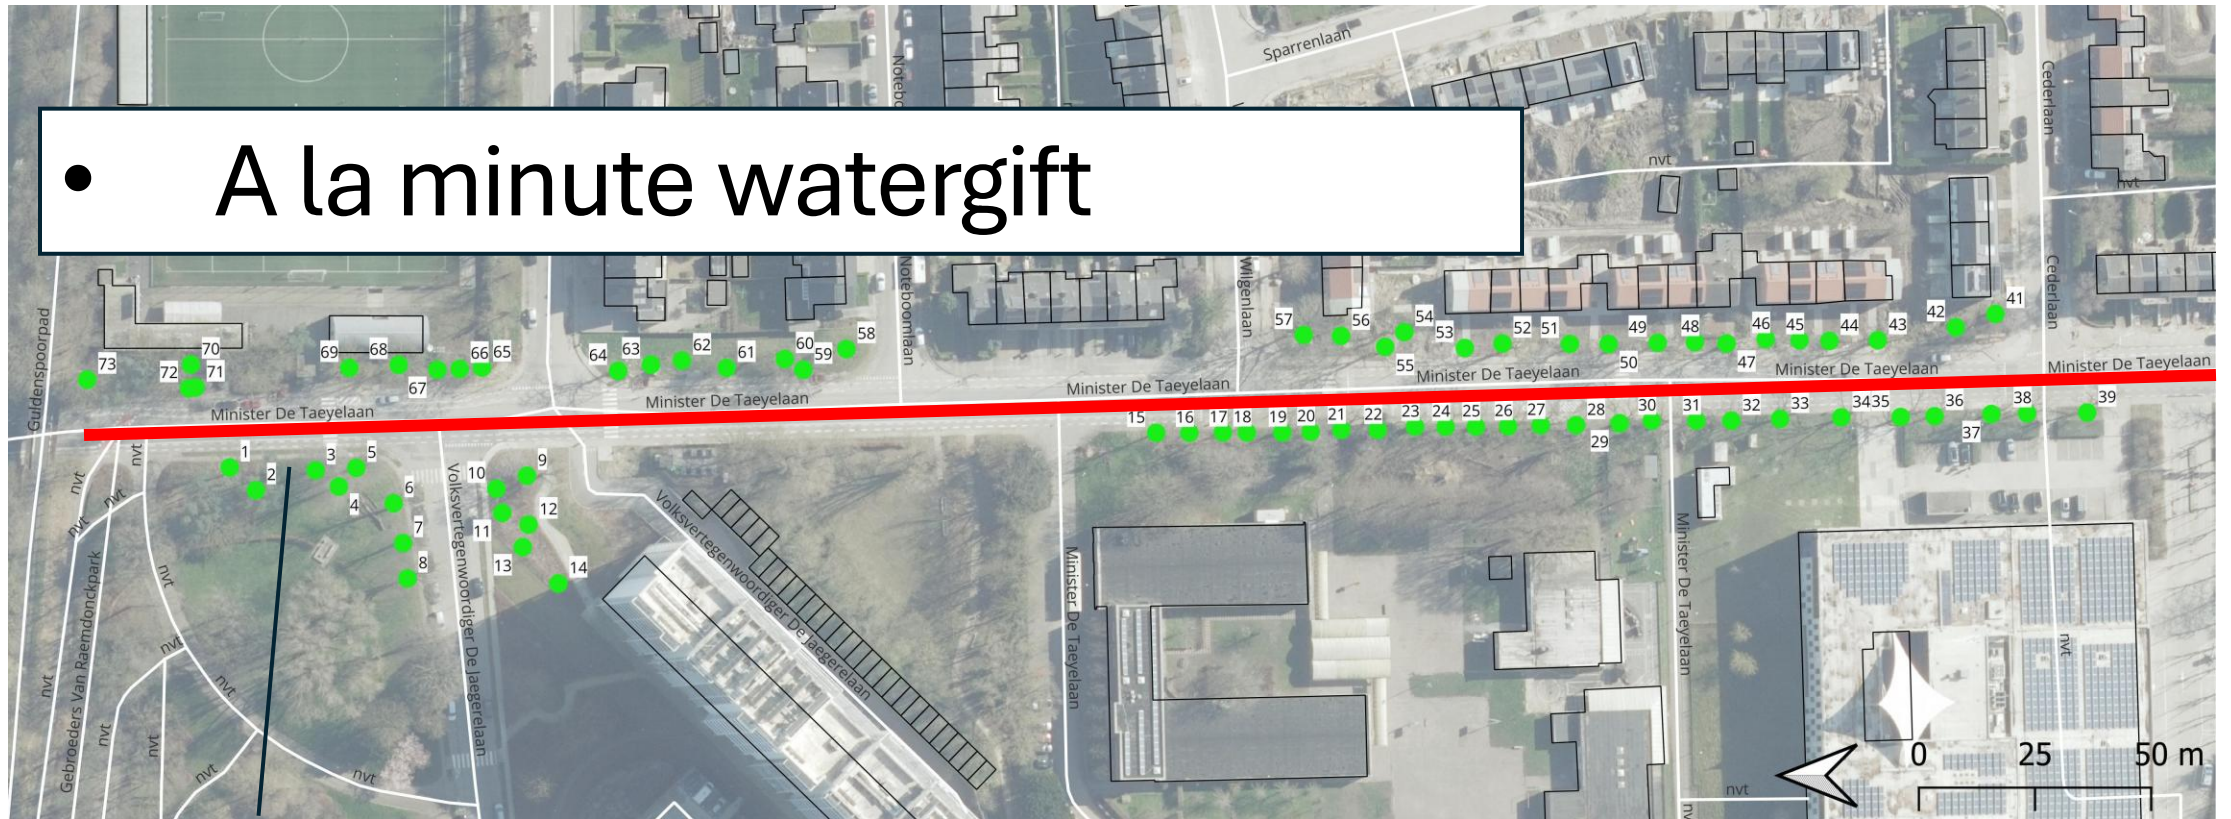
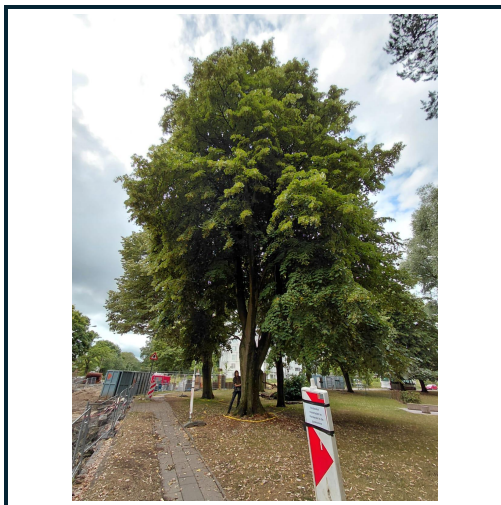
• A la minute watergift

- De bemaling bij linden van het Gebroeders van Raemdonckpark **omzetten naar watergift**
Niet op basis van bemalingsnota want die was niet beschikbaar
DUS
Vuistregel: $3L/m^2$ kroonprojectie/dag
Vuistregel waterbehoefte boom: 400 à 600 Liter per m^2 kroonprojectie per groeiseizoen (rekening houdend met neerslag) tot 7 dagen na bemaling
Opletten: natte bodems zijn synoniem voor zuurstoftekort

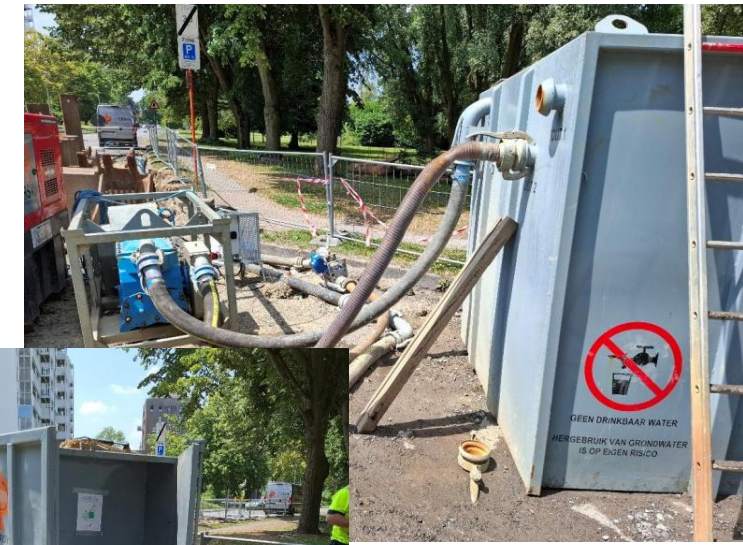
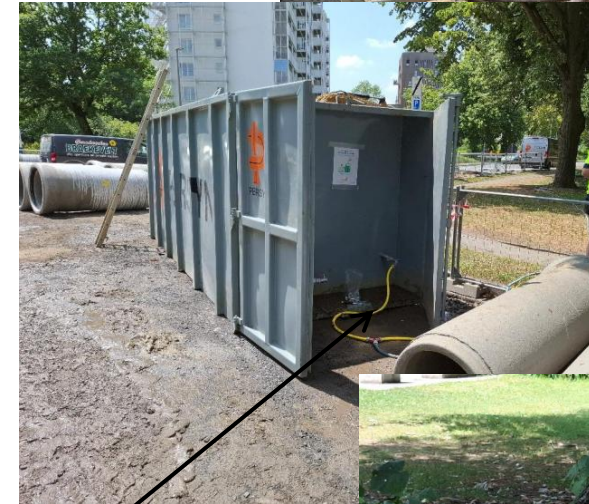
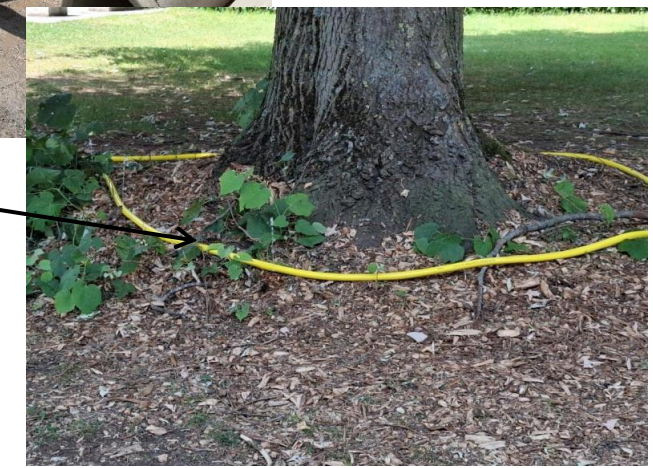
Na de vaststelling van ontbreken van watergift kwam 2 dagen erna een container waar het opgepompt water gefilterd en op bovengrondse temperatuur werd gehouden + ontijzerd

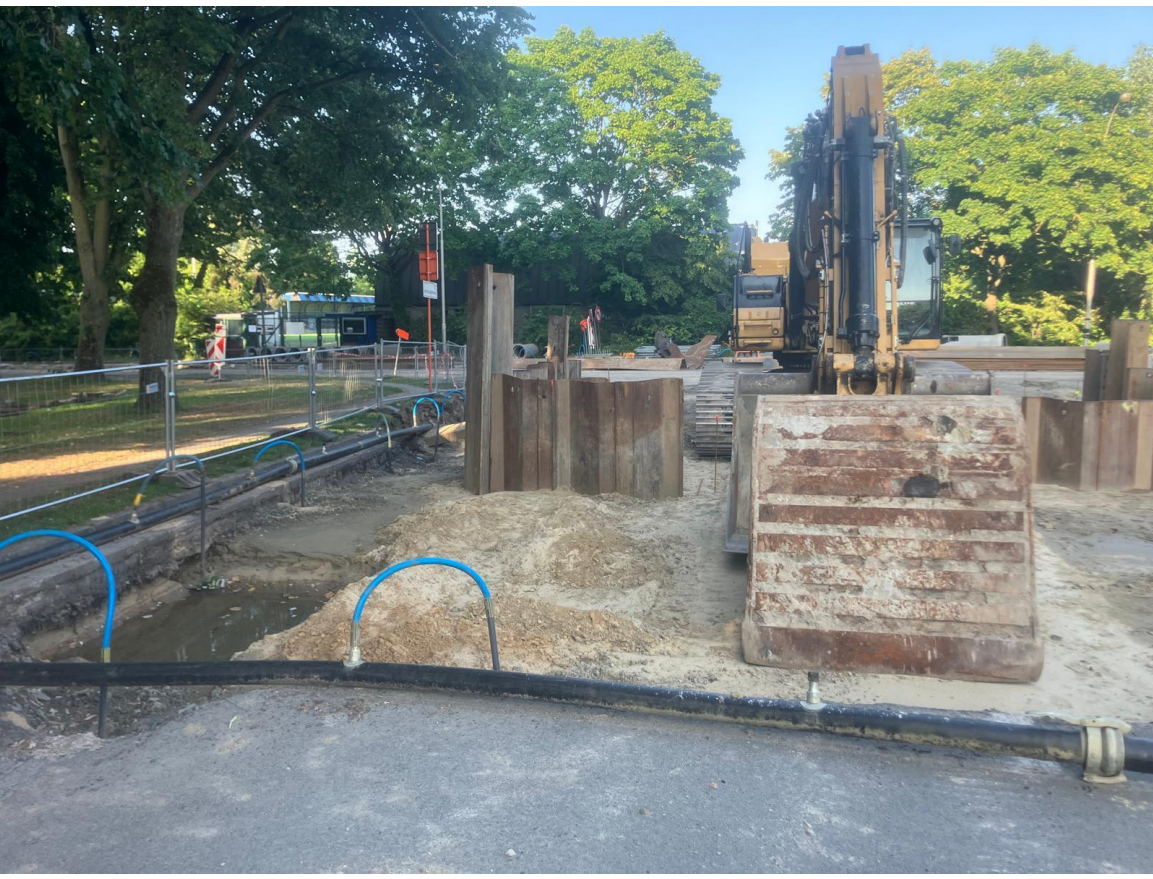
Druppelbevloeiing

Geen watergift

2 dagen later

Wel watergift

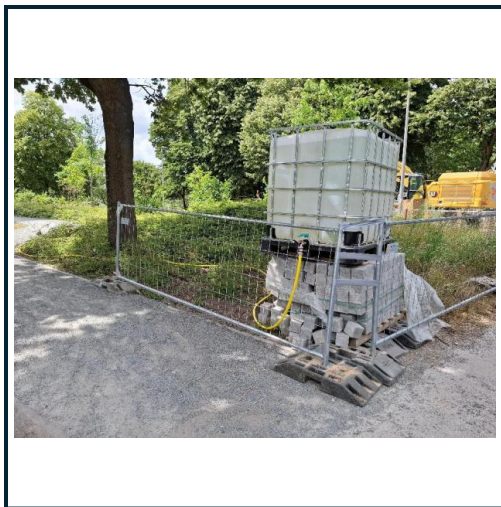
- Invloedssfeer trof ook jonge eik
- Er werd snel en bereidwillig gehandeld door de aannemer en er kwam ook druppelbevloeiing
- Dezelfde vuistregel werd toegepast

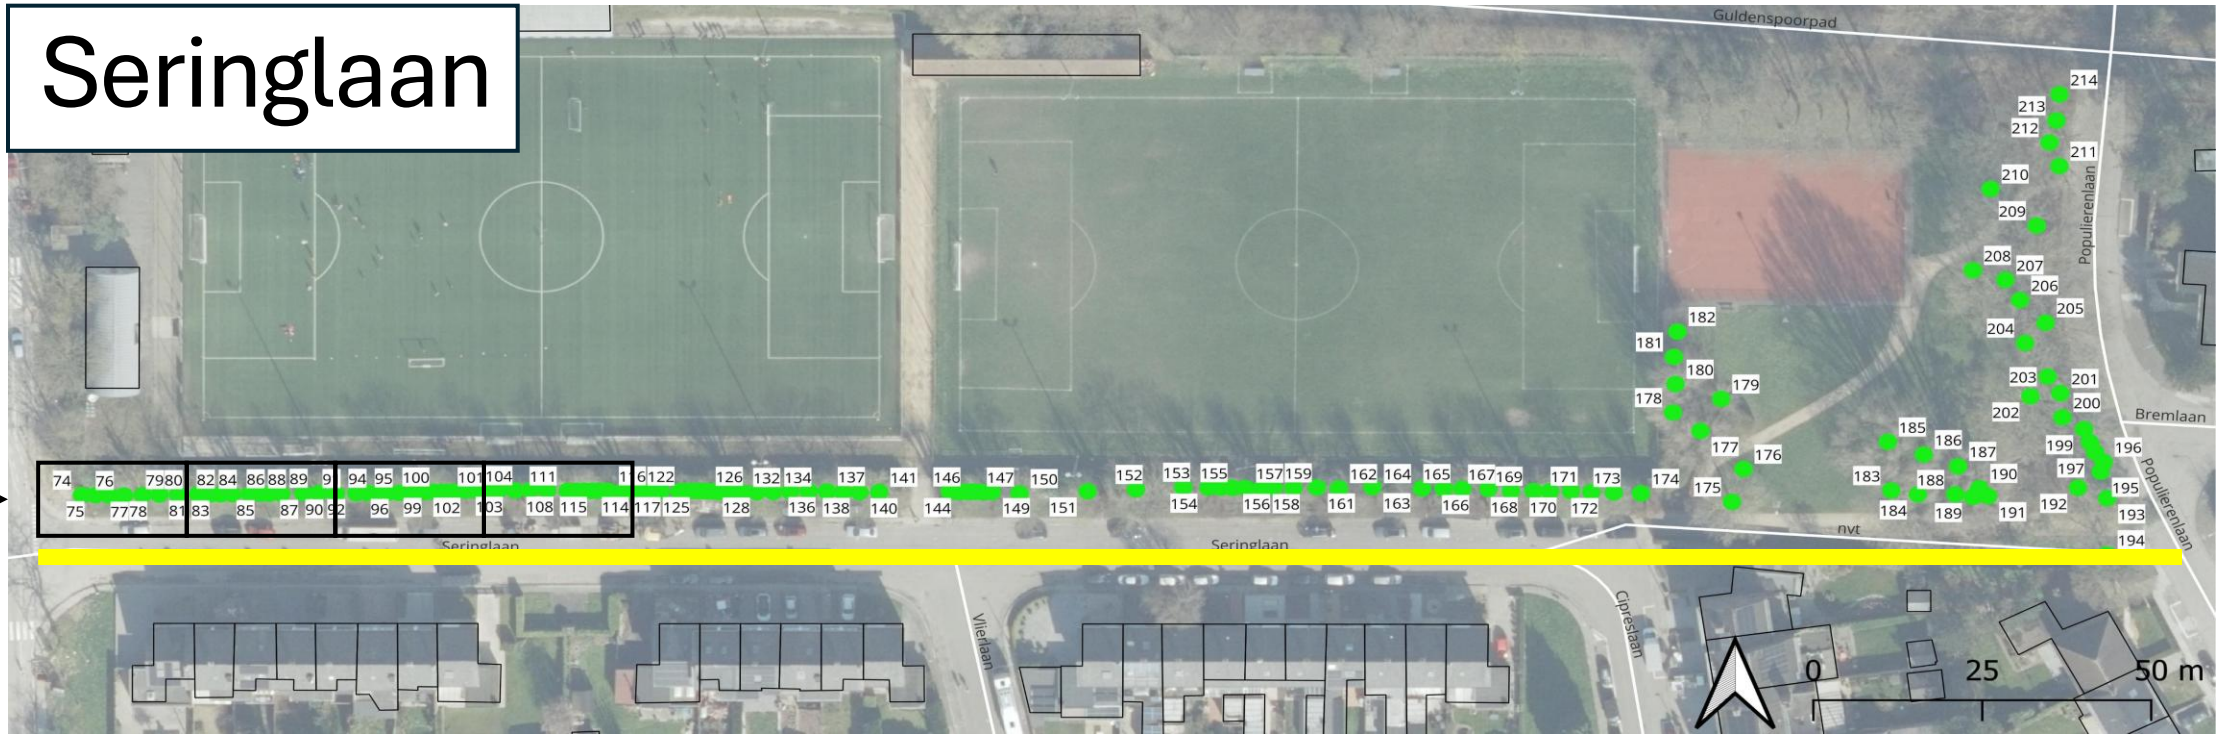
Seringlaan

- Waardevolle wilgen, platanen, eiken, haagbeuken in het projectgebied aanwezig (Bomentoets)
- Bij eerste mondeling consultatie werd aangeraden de bomen te herknotten en/of te snoeien voor aanvang van de werken. (Dit voor ondergrondse en bovengrondse schade door graafwerken en bemaling te beperken)

- De bemaling en graafwerken (buiten het groeiseizoen) periodiek laten doorgaan. In fases van 20 m en direct bevloeiing te installeren per fase. De uitvoering verliep goed en het bijbehorende boombeschermingsadvies werd door de aannemer correct nageleefd

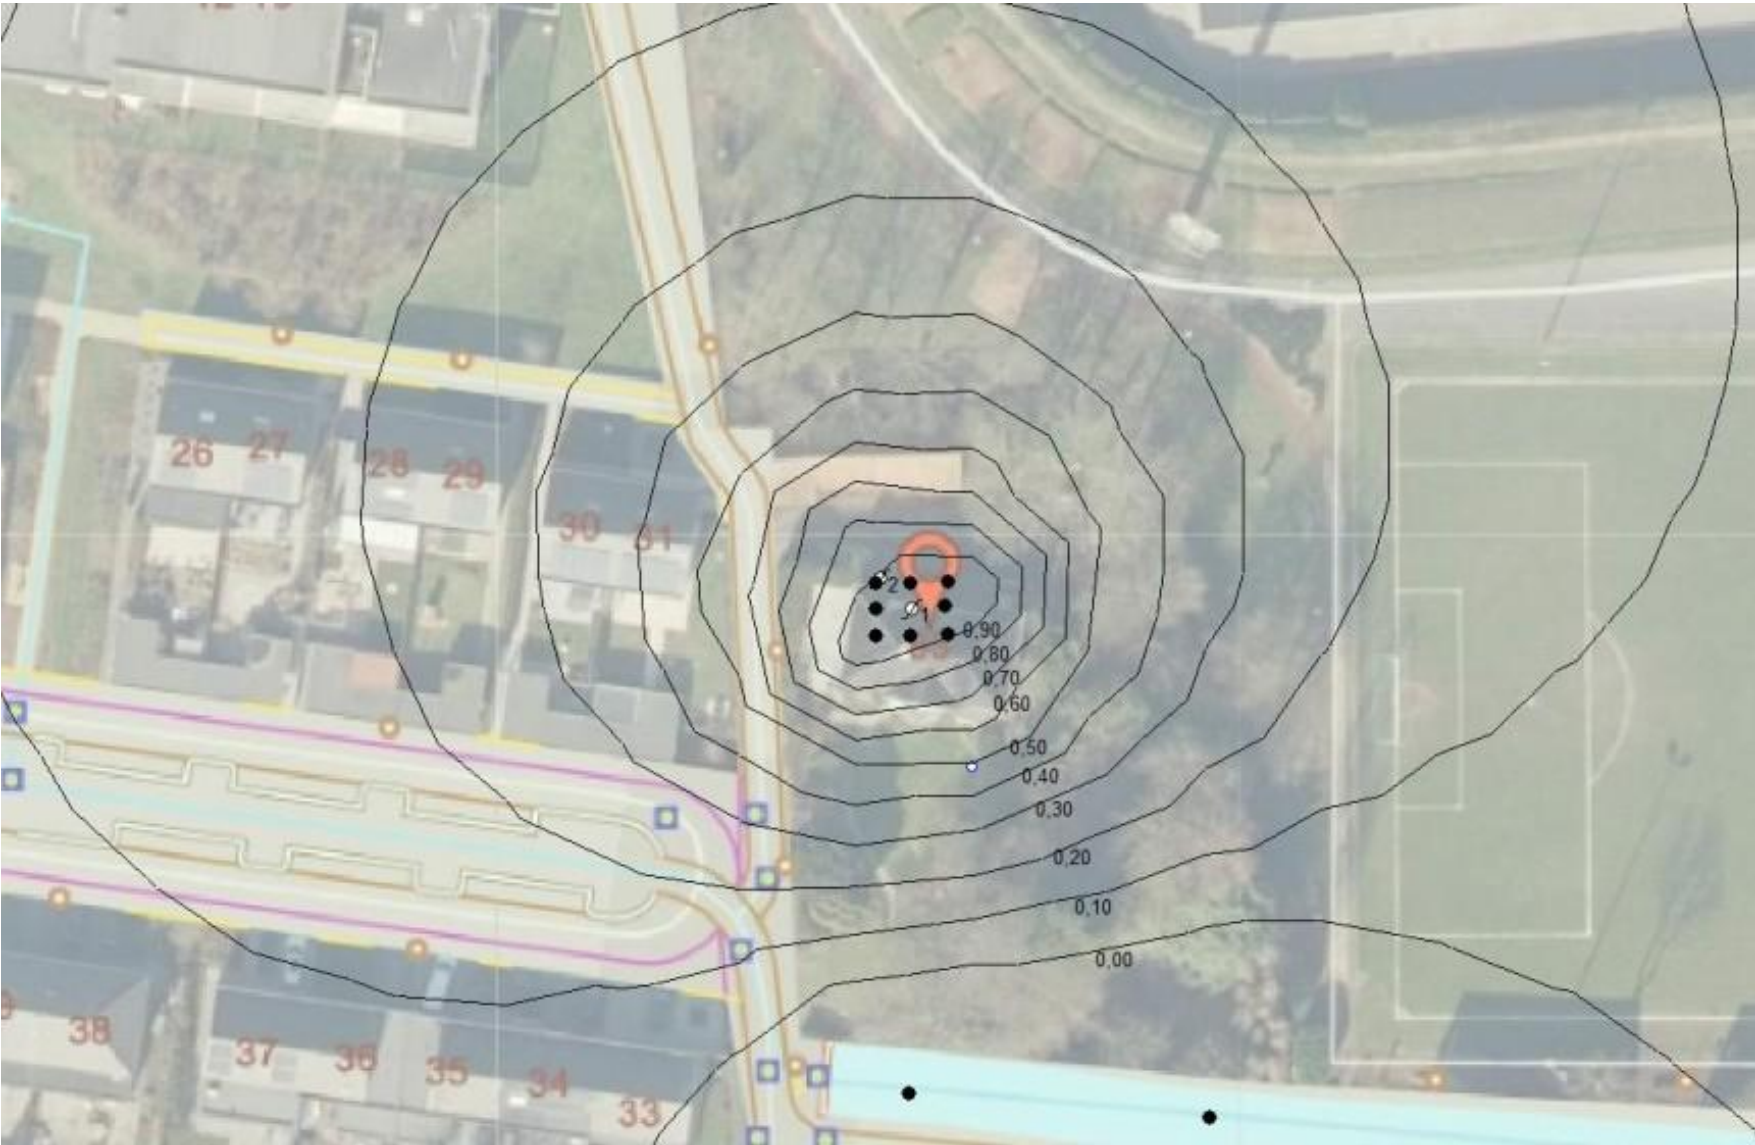
Voorbeeld van een invloedssfeer

- Analyseert de risico's op verdroging, grondzettingen, barsten in omliggende gebouwen en schade aan natuurgebieden
- In kaart brengen van de invloedssfeer
 - Welke bomen moeten bewaterd worden en welke niet
 - Eventueel bomen op naburige percelen
- Basis voor een bemalingsadvies
 - Bodemtype, grondwatertafels, periodes en volume's
